Das römische Ökonomiegebäude im Maienbühl

Von R. Moosbrugger-Leu, Kantonsarchäologe

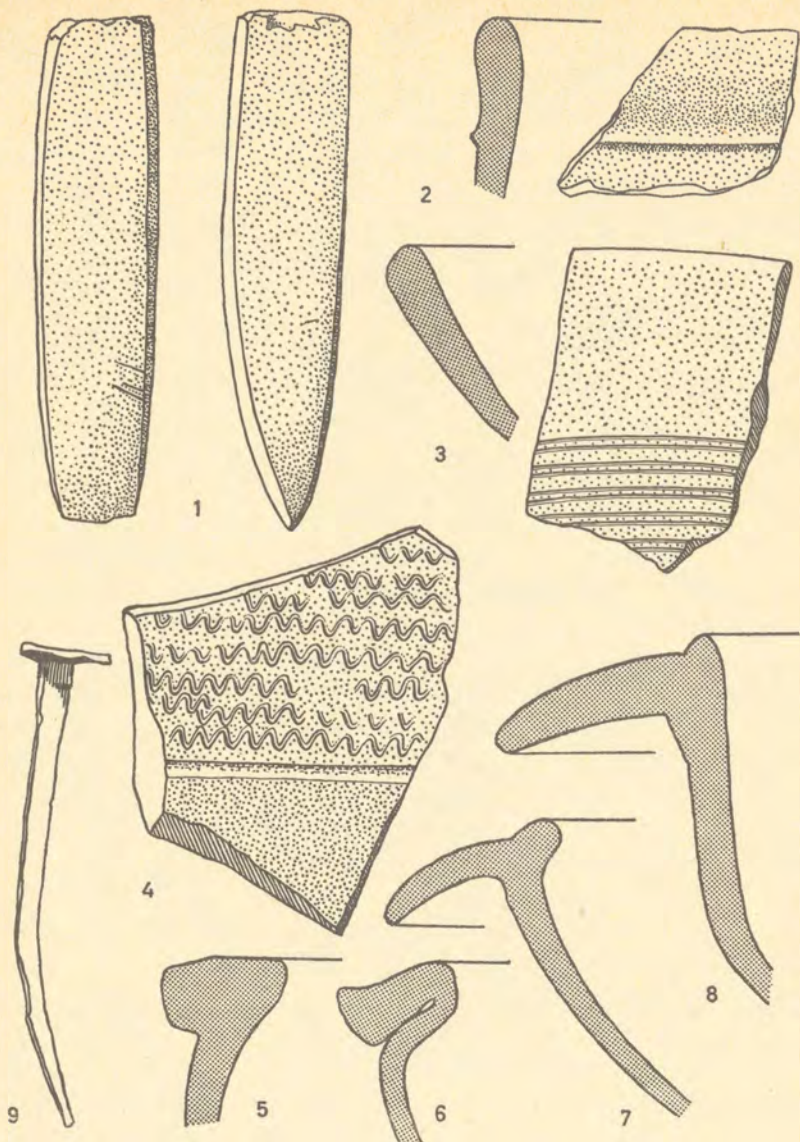
Abb. 2. Riehen, Maienbühl: 1 = Schleifstein aus grauem Schiefer; 2 = Randscherbe einer Schüssel mit Zierleiste, einheimische Latène-ware; 3 = Randscherben einer flachen Schüssel mit Zierrillen; 4 = Wandscherben mit eingeritzten Wellenlinien; 5 und 6 = Randscherben von glattwandigen Töpfen mit verdicktem Rand; 7 und 8 = Scherben von Horizontalrandschüsseln; 9 = Nagel. Gezeichnet von R. Moosbrugger-Leu, Maßstab 1:1.

Unter dem Scherbenmaterial befand sich nur ein einziges Stück Terra Sigillata von einer Tasse. Am häufigsten waren Scherben von Horizontalrandschüsseln (Abb. 2.7, 8) und Krügen vertreten, seltener Näpfe mit nach außen umgelegtem Randwulst (Abb. 2.5, 6). Dieses einheitliche Bild — es handelt sich durchwegs um Vertreter des 1. Jahrhunderts nach Christus — wird durch einige Sonderformen belebt (Abb. 2.2, 3), zu denen nicht immer Parallelen gefunden werden konnten, die aber am ehesten in der einheimischen Tradition stehend gesehen werden müssen⁵.

Auch die übrigen Kleinfunde machen eher einen armseligen Eindruck: einige Nägel, ein Schleifsteinchen, ein Sandsteinplättchen mit abgerundeten Kanten, ein kugeliges Spielstein (Abb. 2.1, 9). Die Nägel lagen alle im Bereich des Eingangs (A) und der Grube (C).

- ⁵ Ettliger, E., Die Keramik der Augster Thermen, Monographien zur Ur- und Frühgeschichte der Schweiz 6, 1949, Tafel 10.8 entspricht unserer Abb. 2.2.
- ⁶ Paret, O., Die Römer in Württemberg: Die Siedlungen des römischen Württemberg, Stuttgart 2, 1932, 128, Abb. 83.

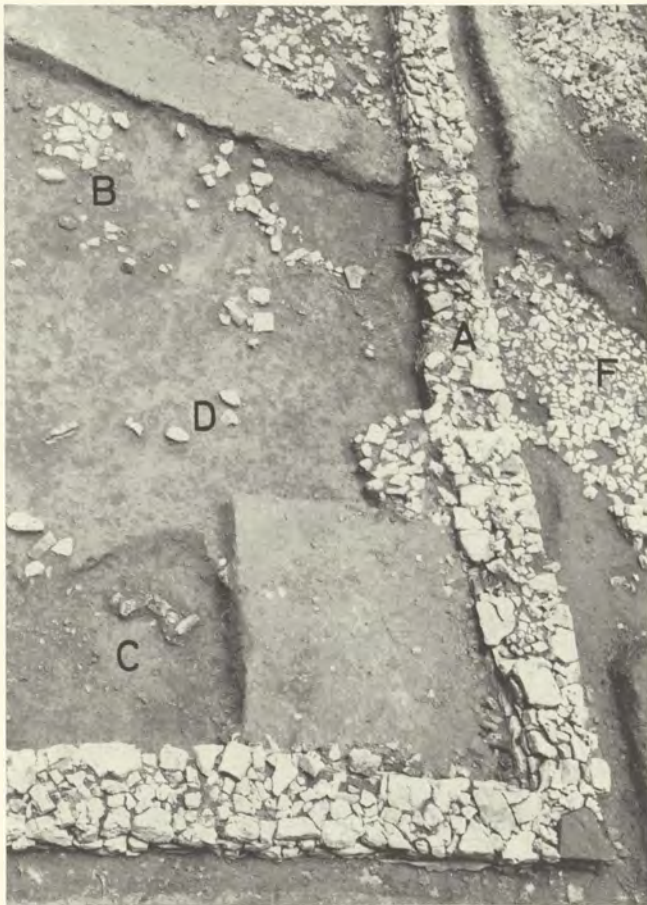
Tafel 1. Riehen, Maienbühl: Blick vom Phototurm gegen Osten auf die Südwestecke. A = Eingang; B = Herdstelle; C = Grube; D = Unterlagsplatten zum hölzernen Bodenrost; F = Steinsetzung vor dem Eingang. Die hoch liegenden Partien im Gebäudeinnern sind die wiedereingefüllten Abschnitte der Sondiergrabung.

Im Bereich der Türe lagen mehrere große Steinplatten mit abgeschuener Oberfläche, welche als Schwellensteine gedient haben mögen. Vor dem Eingang (A) konnte eine Steinsetzung (F) festgestellt werden. Im Gebäude-Innern waren schon bei den Sondiergrabungen 1966 im östlichen Drittel eine Herdstelle (B) und in der Südwestecke eine Grube (C) angeschnitten worden. Die Herdstelle bestand aus einem Belag von flachen Kalksteinen, welche eine auffällige Rotfärbung aufwiesen. Sie belegt eine Fläche von zirka 80 cm im Geviert. Rund um sie finden sich Leistenziegelfragmente verstreut. Die Grube bei der Westmauer konnte weiter verfolgt werden. Darin lagen zahlreiche Scherben, ferner Knochen und einige verkohlte Holzrestchen. Von den in der Grube liegenden Steinen — es fanden sich Scherben darüber und darunter — wiesen die großen keine Brandfärbung auf, sondern nur einige der kleinen Steinbrocken. Es handelt sich demnach um eine Abfallgrube.

Diese Ungereimtheit löst sich, wenn man annimmt, daß der Hüttenboden aus einem hohl liegenden Holzrost bestand. So läßt sich vermuten, daß es sich bei einzelnen flach liegenden Steinen (D) um Unterlagsplatten zu den Unterzügen für den Holzrost handelt. In diesem Fall wäre die Herdstelle ursprünglich zirka 20 cm höher gelegen als heute. Würde sie von allem Anfang an auf dem Lößboden geruht haben, so wäre es unnötig gewesen, sie mit Steinplatten auszubauen, und zudem müßte sich der Lehm durch die Hitze-Einwirkung verfestigt haben; anders hingegen auf einem Holzboden.

gänzlich oder nur zum Teil überdacht war, ließ sich nicht ermitteln, denn die wenigen Pfostenunterlagen (E), die mit Sicherheit beobachtet werden konnten, geben hierüber keinen Aufschluß.

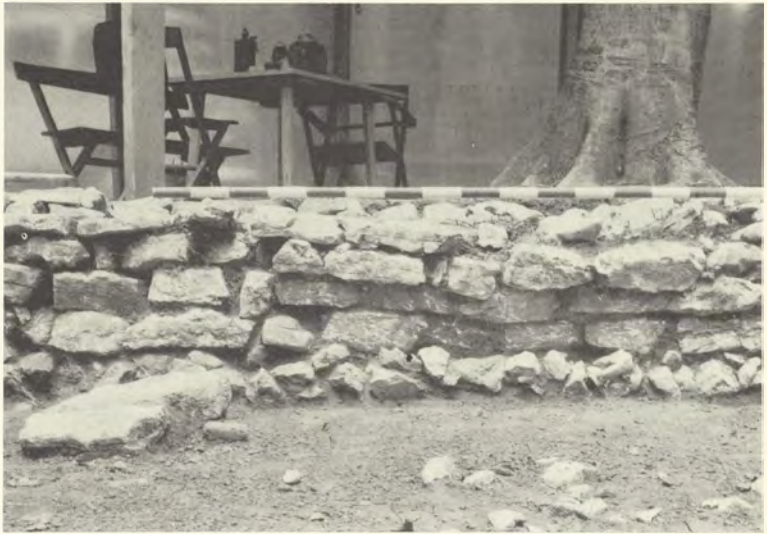
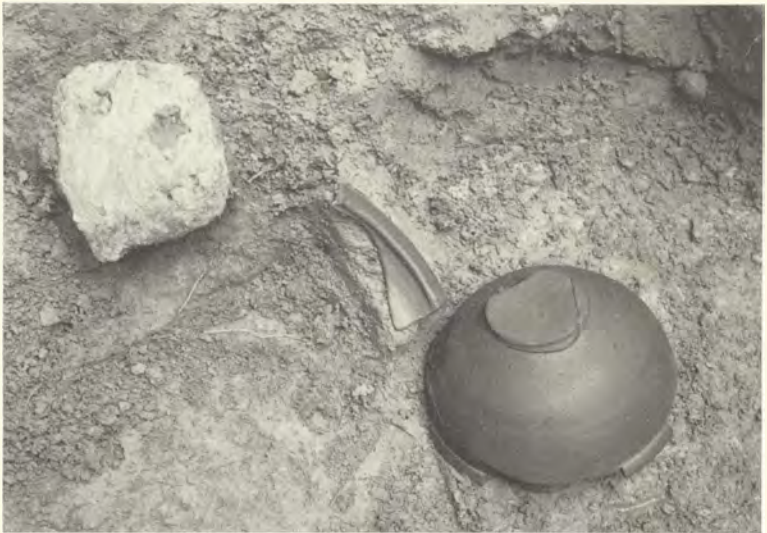
Tafel II. Riehen, Maienbühl. Oben: Ansicht der Nordmauer vom Gebäudeinnern her. Die kleinen Steine gehören zum Fundament, die geschichteten Handquader bilden das aufgehende Mauerwerk. Links im Vordergrund eine Unterlagsplatte. Unten: Schüssel in Versturzlage in der Nähe der Herdstelle.

setzt waren. In römischer Technik finden wir die beiden Wände aus handquaderartigen Bruchsteinen aufgeführt, während der Kern mit kleinen Steinen ausgefüllt ist. In den erhaltenen Partien, fast durchwegs sind es noch drei Lagen, ist der Löß — das heißt das Bindematerial — ausgeschwemmt und durch Humus ersetzt. Nur in der untersten Lage finden wir die Steine noch im Löß versetzt⁴. Das Fundament besteht aus ein bis zwei Lagen gestellter Kalksteine (Tafel II oben).
