Riehener Gewinn- und Verlustliste

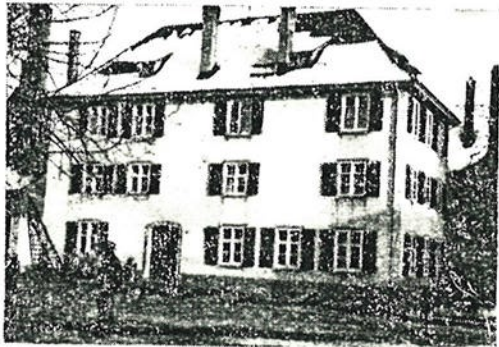
Der alte obere Primarschulhof wird von den Häusern Erlensträßchen Nr. 6 und 10 einge-
faßt, die beide aus dem 16. Jahrhundert stam-
men dürften. Haus Nr. 6 (siehe Abb. 1 von
Südwesten), ist ein langgestrecktes Bürgerhaus,
vor dem ein Fahrweg nach Norden führte, um
dann zwischen dem Migros und Warteck nach
Osten in die Baselstraße umzubiegen. Ueber
seine Baugeschichte ist nicht viel bekannt, doch
rückt es heute in das Blickfeld der «Ochsen»-
Neubau-Abstimmung. Der Staat hat es noch
nicht lange der Gemeinde verkauft, die es zu-
sammen mit dem alten «Ochsen» abreißen

will, um an dieser Stelle das neue Feuerweh-
r-magazin mit drei Ausfahrten und unter Be-
anspruchung eines Hofstreifens von $3\frac{1}{2}$ m
Breite zu errichten. Für die Heimatschutzbestre-
bungen bedeutet dies insofern einen Verlust,
als es gediegene Fassaden mit einem schmalen
hohen Walmdach aufwies, von dem die Er-
steller der endlosen Mietskaserne Ecke Schmied-
und Wendelinsgasse etwas hätten lernen kön-
nen.

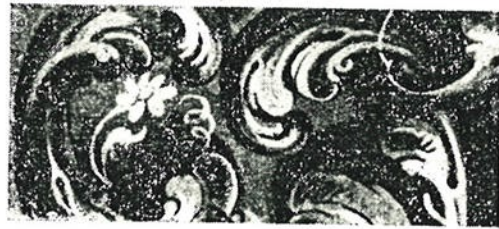
Ganz anders verhält es sich mit dem Haus
Nr. 10 (siehe Abb. 2 Deckenmalerei), welches
der damalige Oberzunftmeister Jak. Rüd in
als Landhaus, in der Nähe eines eingegangenen
Wasserschlößchens bauen ließ. Die Oekonomie
befand sich auf der Nordseite, wo in den 80er
Jahren das Schulhaus errichtet wurde. Etwa
im 16. Jahrhundert spätgotisch erbaut, wurde

F. Largiadèr zwischen den stämmigen Decken-
balken schwungvolle Rankenmalereien, ähnlich
wie auf der Emporenuntersicht der Dorfkirche.

Nur, daß sie hier in weiß und grau auf schwar-
zem Grunde (barocke Grisaillemalerei), gehal-
ten sind. Bald ließen sich diese an allen Decken
der Treppenvorplätze (sogenannte Basler Som-
merhäuser) und der Küchen feststellen. Ihr
bester Zustand im zweiten Stock führte zur
Entfernung der Gipsdecke im Vorplatz, wobei
an der anstoßenden Wendeltreppe die Jahres-
zahl 1663 zum Vorschein kam. Nun sollen sie
hier mit der Bewilligung des Hochbauamtes
und unter den Auspizien der Denkmalpflege
von einem Gemälderenovator wieder instand
gestellt werden. So wird ein bis vor kurzem
als abbruchreif betrachtetes Haus zu einem Ge-
winn für die Heimatschutzbestrebungen führen.

das Rüd inhaus dann so barockisiert, wie es zwei
Aquarelle von 1780 zeigen. Nach mehrmaligem
Besitzerwechsel war es zuletzt als Werthe-
mannsche Liegenschaft bekannt, um dann 1860
zu einem Riehener Schulhaus umgebaut zu wer-
den. In dem damaligen spröden Baucharakter
präsentierte es sich bis heute und war schlecht
unterhalten. — Der Verkauf des Hauses Nr. 6
veranlaßte jedoch den Staat zu Renovation
und Teilumbau, damit eine Waschküche, Bäder
usw. eingerichtet werden können. Bei Beginn
der Arbeiten fiel nur der 4 m tiefe Balkenkeller,
ein hübscher Rauchfang im 1. Stock und der
Rest einer reizvoll profilierten Wendeltreppe
vom 2. Stock zum Estrich auf. Beim Durch-
bruch der Küchendecke im 1. Stock (chem.
«bel étage» von 2.90 m Höhe), entdeckte De-
korationsmaler E. Wenk mit dem Bauleiter
