Der Wasserschmecker ist zurück

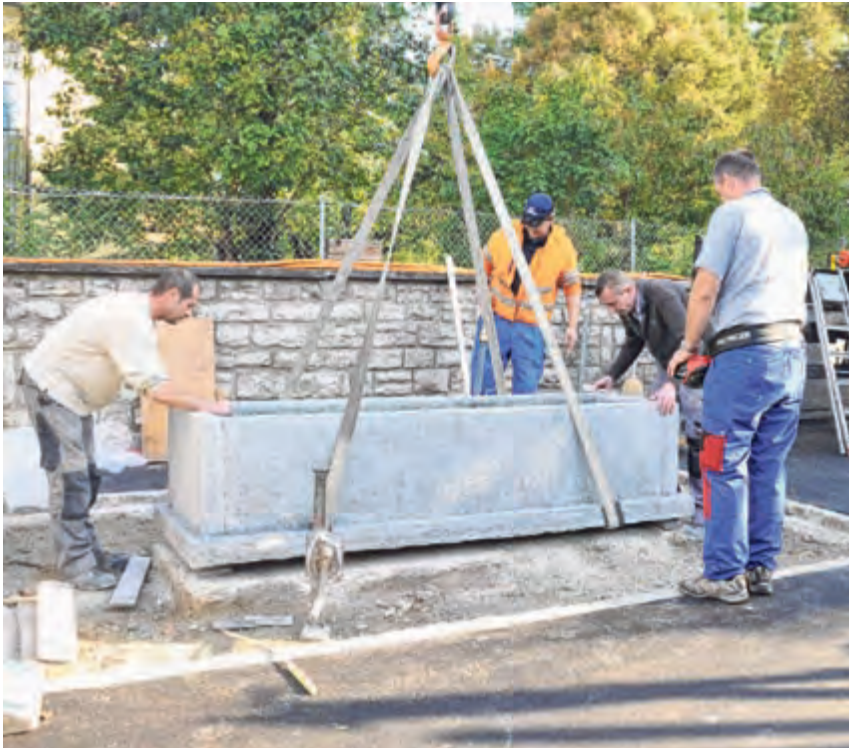
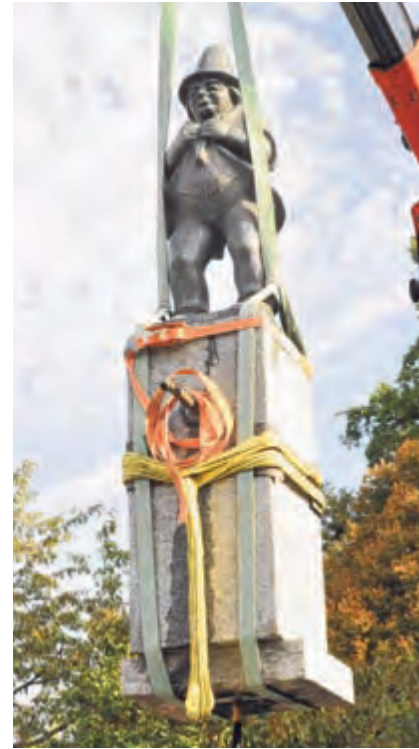
Zuerst wird der Trog gesetzt, dann schwebt der Brunnenstock mit der Skulptur heran.

Den durch den Vandalenakt verursachten Schaden schätzt Bildhauer Michael Weber, der den Brunnen instandgestellt hat, auf etwas über 20'000 Franken. Er habe die abge-

sprengte Steinplatte mit Spezialleim wieder an den übrigen Trogplatten befestigt und alle Fugen durch Keillisten verstärkt. Trotz der hohen Kosten lohnte sich der Aufwand, denn den Wert des Brunnens schätzt Weber doch auf rund 40'000 Franken für das Becken und 10'000 Franken für die Skulptur – abgesehen vom nostalgischen und künstlerischen Wert des Objektes.

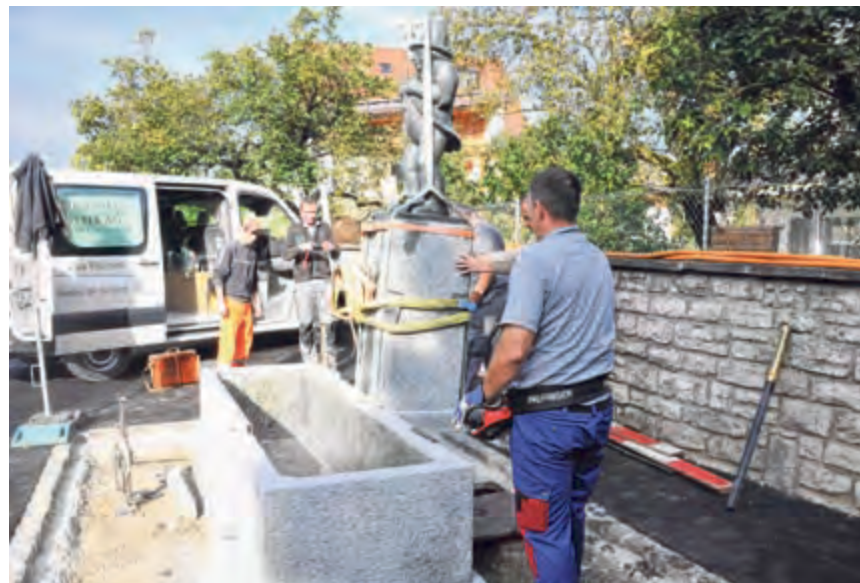
Der Brunnenstock wird neben dem Trog justiert.
