Spuren romanischer und jüngerer Annexbauten östlich der Sakristei

Neue Erkenntnisse zu den archäologischen Befunden östlich der Sakristei

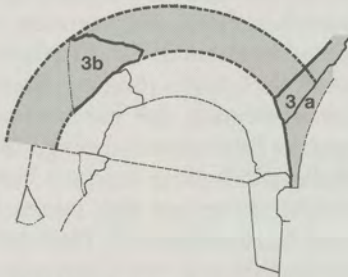
Phase 3a: Erste (polygonale oder runde?) Verstärkung/Neufassung des Hauptchores der Kirche

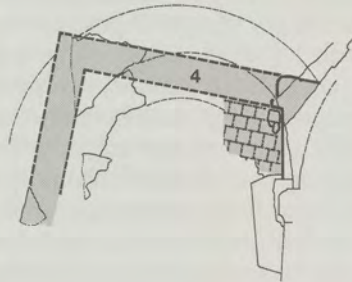
Phase 3b: Vergrößerung der halbrunden Chorapside des Annexes

Phase 4: Neubau eines (Sakristei-?) Annex mit rechteckigem Abschluss und Tonfliesenboden

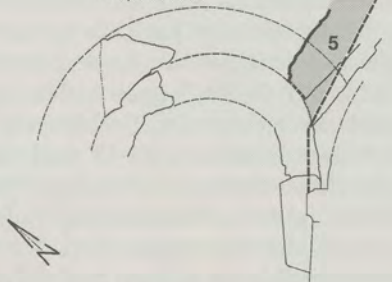
Masstab 1:125

Phase 5: Vorfundamentzone und Aufgehendes (gestrichelt) des ersten gesichert polygonalen Hauptchores

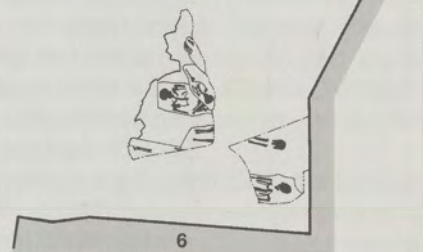
Phase 6: Verkleinerung der Sakristei (mit Kreuzrippengewölbe versehen) auf die heutige Ostflucht; Fundamentlinie der aktuellen Sockelzone des Chores

Schema der Abfolge der verschiedenen Annexbauten östlich der heutigen Sakristei nach den archäologischen Untersuchungen von 1982 und 1993 (vergleiche Plan Seite 7)

Eines der wichtigen Ergebnisse der Untersuchungen an den Fundamenten ist die Tatsache, dass die frühromanische Kirche (Phase 1a) einen eingezogenen und mit grosser Wahrscheinlichkeit halbrunden Chor mit deutlicher Schulter besass, der nicht nahtlos in die Langschiffmauern überging, wie dies seit Laurs Untersuchungen tradiert wurde.²⁷⁾ Auch wenn die Anschlüsse des schon erwähnten fragmentarischen Mauerwinkels an das Kirchen- respektive Sakristeifundament durch verschiedene Eingriffe unterbrochen sind, möchten wir diesen doch eher als einen ersten, an die frühromanische Kirche angebauten Annex interpretieren (= Phase 1b) und nicht wie bisher als Relikt eines Vorgängerbaues vor Phase 1. An den rechteckigen Ostabschluss dieses Annexes wurde eine erste, ebenfalls eingezogene Rundapsis angefügt, die an die Chorschulter der Phase 1a anstiess (Phase 2). In der folgenden Phase 3a wurde die Hauptapsis der Kirche erneuert und erhielt ein verstärktes Fundament. Sie wurde rund oder polygonal ausgestaltet; der kurze freigelegte Fundamentabschnitt erlaubt diesbezüglich noch keine definitive Interpretation. Wohl nur kurze Zeit nach der Vollendung der Hauptapsis wurde – noch im Rahmen desselben Baukonzeptes – das Fundament der halbrunden Seitenapsis aussen ummantelt und diese durch den Abbruch der bisherigen Innenmauer inwendig vergrössert (Phase 3b). Vielleicht standen diese Massnahmen in Zusammenhang mit der Einwölbung der Apside und/oder des westlich anschliessenden Raumes? Als nächstes verschwand der eben besprochene Nordannex mit der Apside und wurde ersetzt durch einen rechteckigen, nicht sehr tief fundamentierten neuen Annexbau mit Fliesenboden (Phase 4). Der kurze noch erhaltene Mauerstummel und die anschliessenden Tonplatten wiesen dieselbe Ausrichtung auf wie die heutige Ostmauer der Sakristei. Phase 5 stellt den Umbau der Hauptapsis zum ersten gesicherten Polygonalchor dar, der bis zur Verbreiterung der Kirche um 1694 unverändert bestehen blieb. Schliesslich wurde der schräg zur Kirchenachse ausgerichtete Rechteckbau auf die Ausmasse der heutigen Sakristei verkleinert (Phase 6) – eine Massnahme, die wohl zur besseren Durchfahrt zwischen dem inzwischen entstandenen Speicherkranz und der Kirche diente. Damals dürfte auch das erste Chorfenster in der Nordmauer eingebrochen worden sein.
